## **INFORME DE AUDITORÍA N° 16/2024**

Unidad de Auditoría Interna

**"Administración de Unidades Turísticas"**

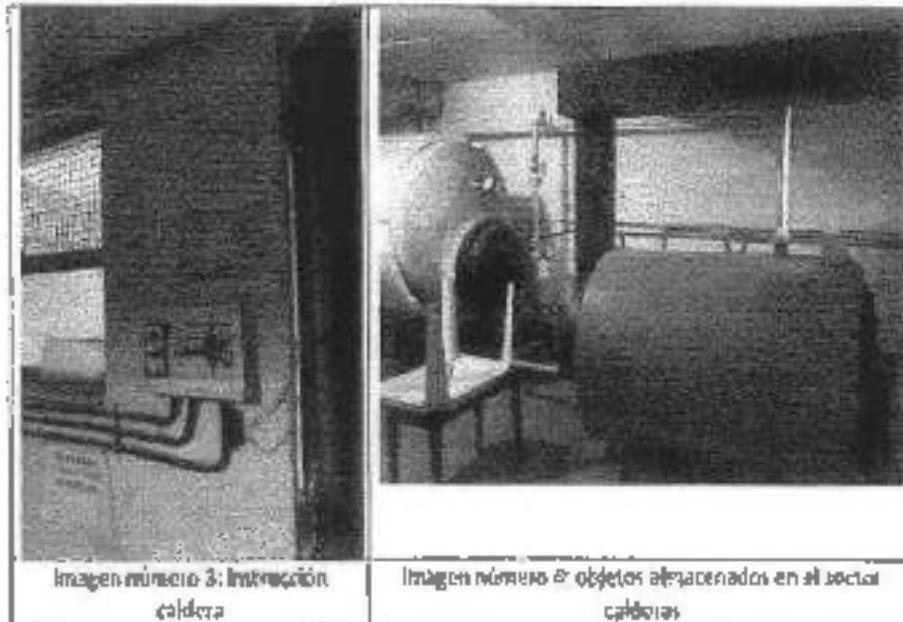
Las calderas, ya sean de accionamiento manual o automático, serán controladas e inspeccionadas totalmente por lo menos una vez al año por la empresa constructora o instaladora y en ausencia de éstas por otra especializada. La que extenderá la correspondiente certificación la cual se mantendrá en un lugar bien visible. No se usarán líquidos inflamables o materias que puedan causar explosiones o retrocesos de llamas. Se sugiere definir un plan de mantenimiento preventivo (fecha planificada, fecha realizada, evaluación, responsable).

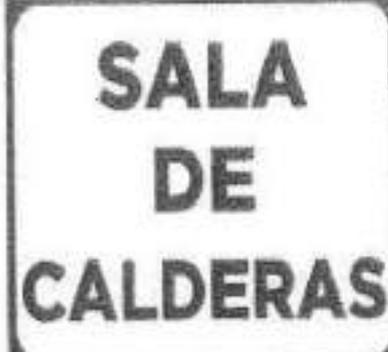
<p><b>SALA DE CALDERAS</b></p>

<p><b>CALDERA DE GAS</b> PROHIBIDO FUMAR, ENCENDER FUEGO, ACERCAR LLAMAS O APARATOS QUE PRODUZCAN FUEGO</p>
<p>Imagen número 4: cartel sector caldera, agregar el nombre de la sala</p>	<p>Imagen número 5: riesgo</p>

Se recomienda la siguiente cartelería en el sector de calderas:

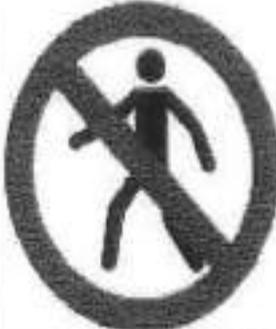
<p><b>CALDERA DE GAS, PROHIBIDO EL PASO A TODA PERSONA AJENA AL SERVICIO</b></p>

<p><b>RIESGO DE QUEMADURAS</b></p>
<p>Imagen número 6: prohibición</p>	<p>Imagen número 7: riesgo quemaduras (en sector del interior de la caldera)</p>
